# 盈建科桥梁检测介绍系列之云检测平台

## 1. 概述

## 5. 案例展示——南三环万芳桥

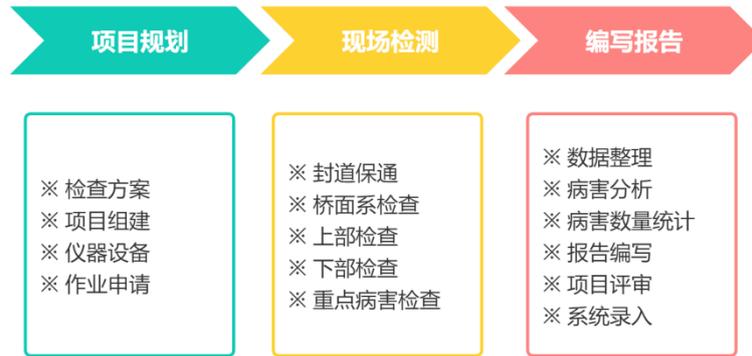
- 检测依据：
  - 《公路桥涵养护规范》（JTG 5120-2021）
  - 《公路桥梁技术状况评定标准》（JTGT H21-2011）
  - 《城市桥梁养护技术标准》（CJJ 99-2017）
  - 《城市桥梁检测与评定技术规范》（CJJ T 233-2015）
- 检测流程

日常检测流程

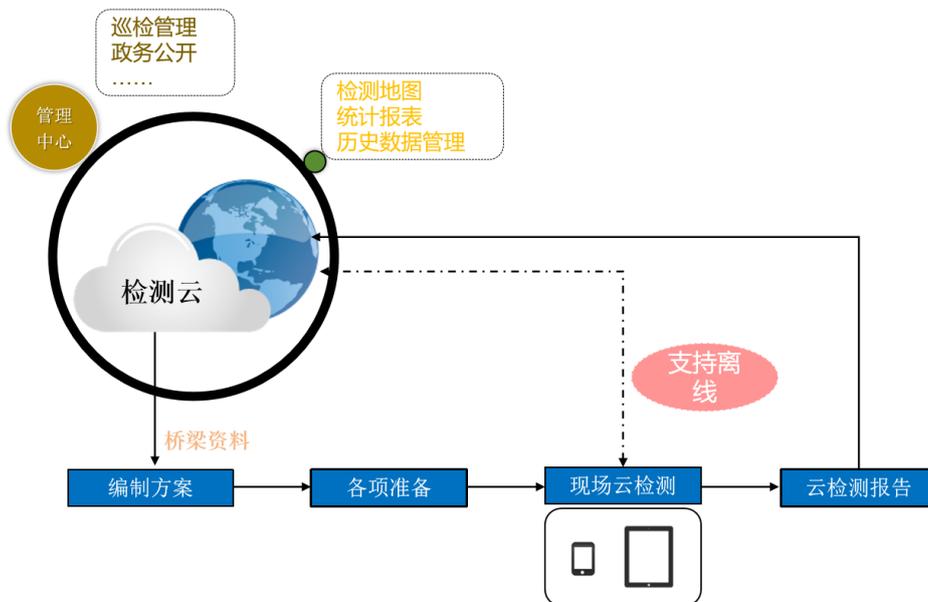
盈建科桥梁云检测平台包含 **web端** 和 **移动端** 两部分，对应桥梁定检相关流程可以分为：**web端** 编制方案和资料准备——**移动端** 进行现场检测——**一键生成报告**。

盈建科云检测平台处理流程

**编制方案**：在现场检测前，通过 **web端** 进行资料搜集、项目组建、编制方案等工作；  
**各项准备**：完成各个桥梁的详细信息输入等准备工作后，可以将检测任务发布到相关检

**现场检测：**现场检测数据支持多人同步工作、离线储存；

**编写报告：**完成检测工作后可以与云端数据进行更新汇总，生成云检测报告。

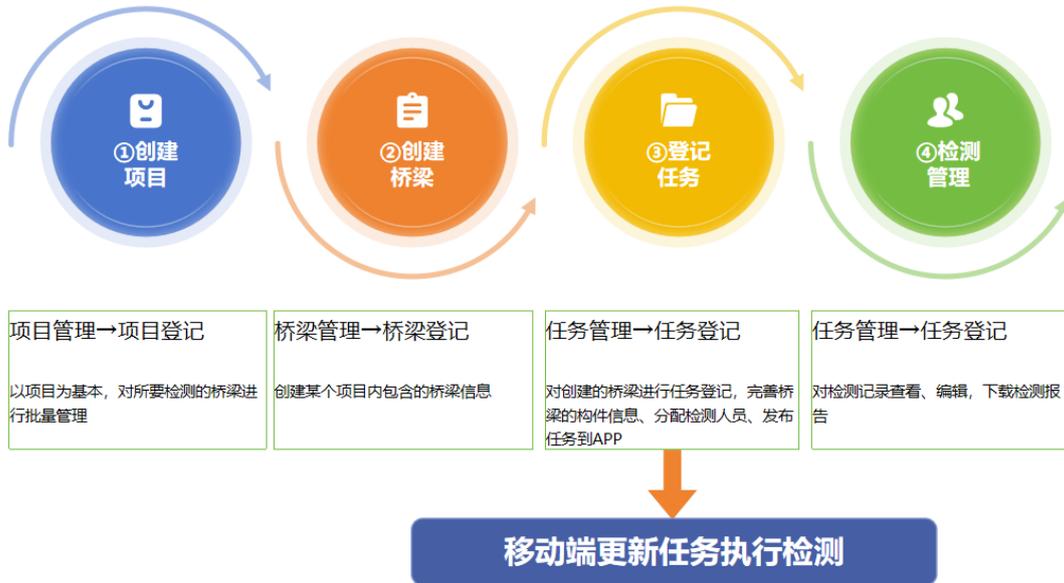
Web 端工作内容包括项目管理—桥梁管理—任务管理—检测管理，其工作流程如下图：

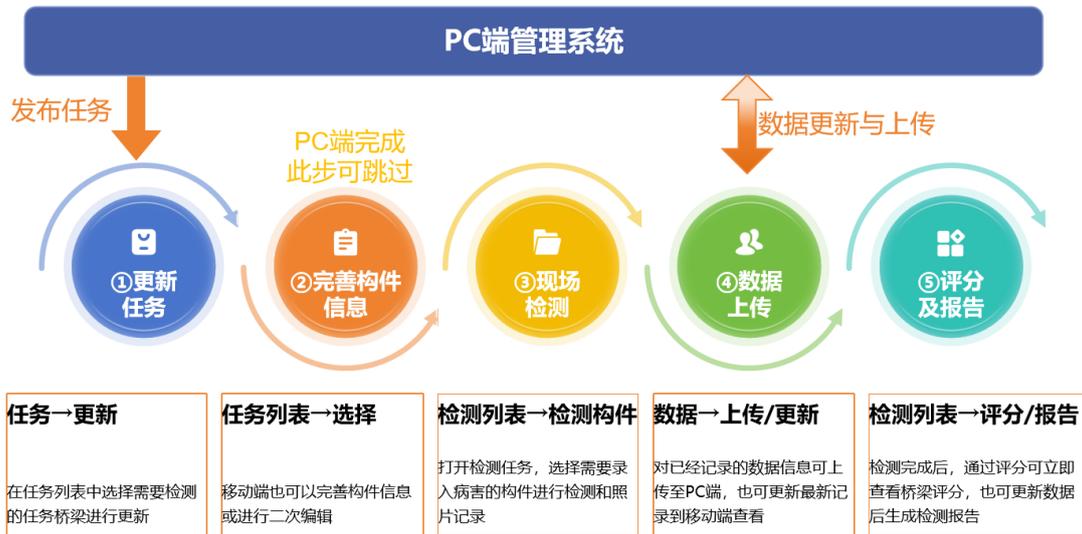
移动端工作内容包括项目管理—桥梁管理—任务管理—检测管理，其工作流程如下图：

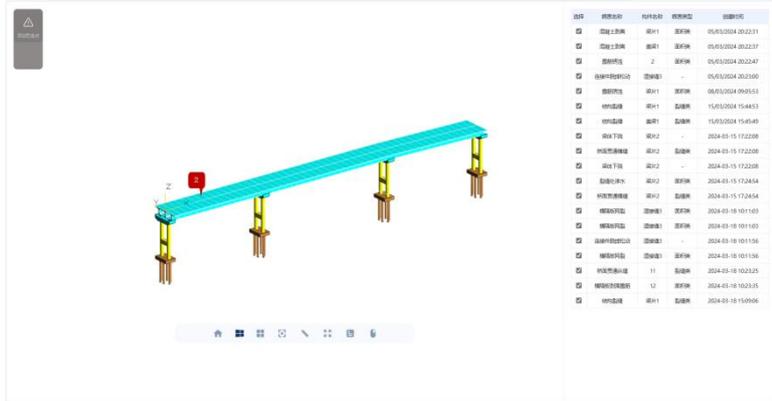
BIM 模型病害展示

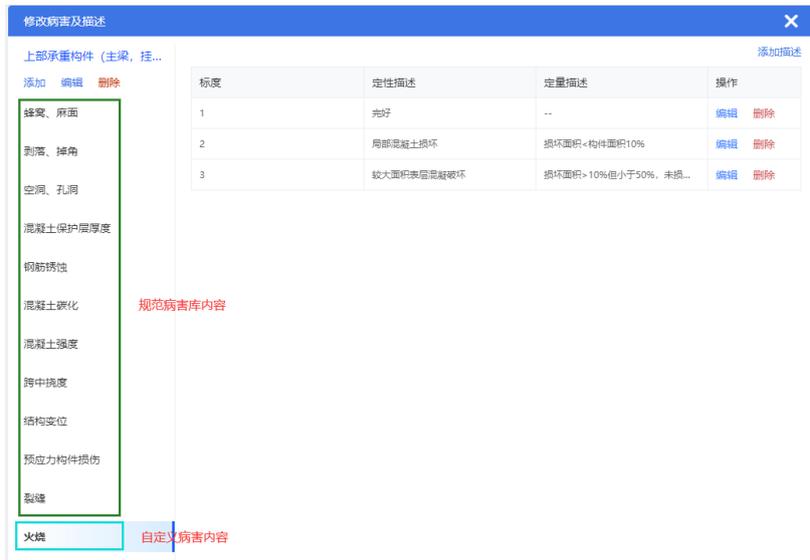
自定义病害类型

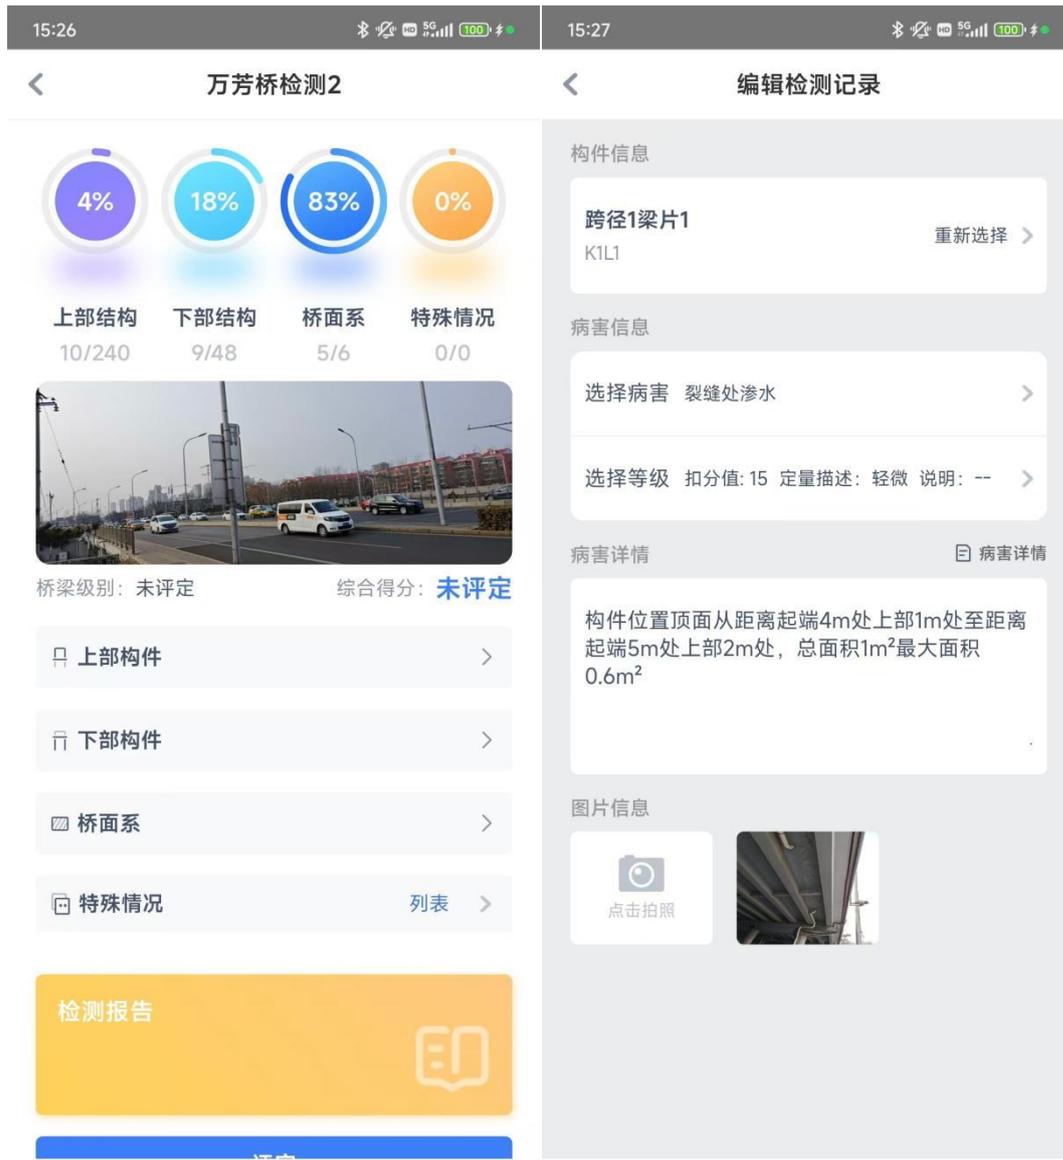
● 移动端-现场检测数据采集

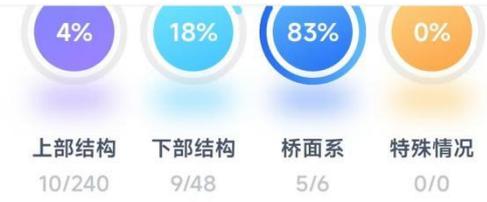
- 移动端-数据上传及更新，一键评分生成报告

桥梁级别: 2类 综合得分: **82.69**
